חוות דעת מומחה

הנדון: דירה מס' [REDACTED] ברחוב [REDACTED], [REDACTED].

שם המומחה: [REDACTED]
מקום עבודה: אלגן הנדסה
כתובת: פנחס לבון 35, נתניה 42701

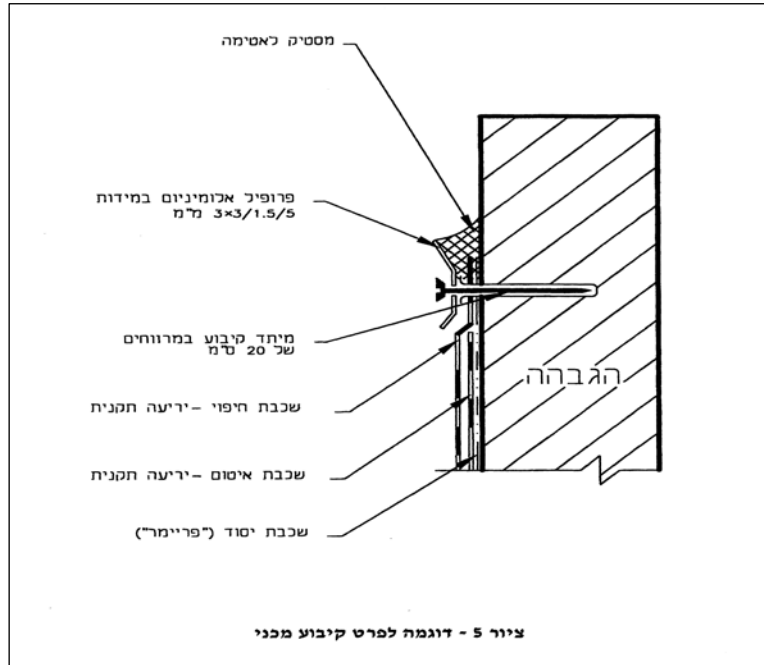
הפרט קיבוע פורט בציור 5 שבתקן ומפורט בסעיף 2.6.2 שבתקן.

1. לא בוצע קיבוע מכני של קצה העליון של יריעות כנדרש בת"י 1752 חלק 2 (2000) סעיף 4.2.4.2, ציטוט:

מכוון שפרט ביצוע של אף מים אינו תואם הנדרש בתקן (ראה סעיף הבא) יש לבצע קיבוע מכני של קצה העליון היריעות. (עלות תפורט בסעיף הבאה).

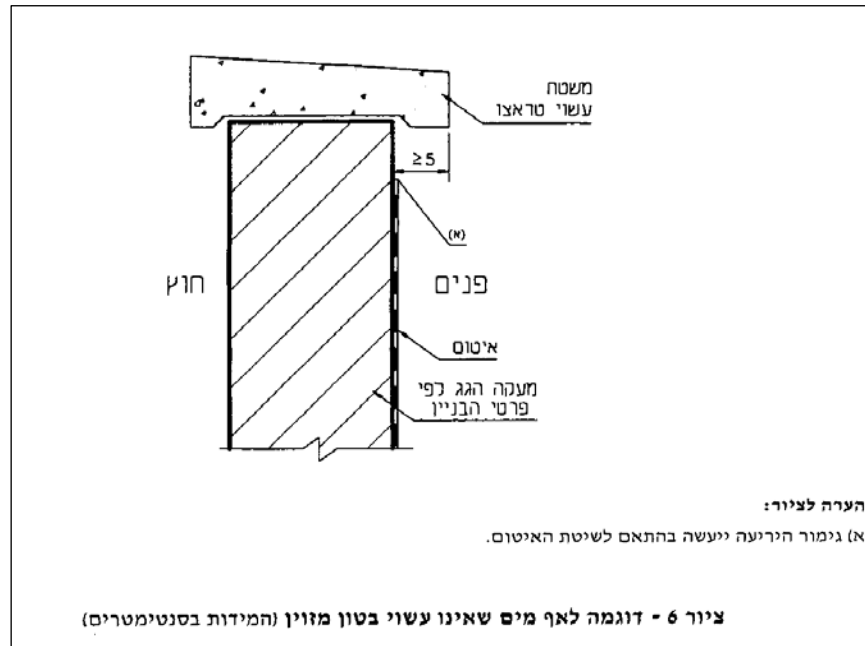
פרטי ביצוע אף מים מפורט בציור 6 שבתקן.

2. אף מים בהגבהה בוצע שלא בהתאם לנדרש בת"י 1752 חלק 1 (1988), סעיף 3.2.1, ציטוט:

אורך בליטה של אבני קופינג הקיימים הינו 2.5 ס"מ לעומת 5 ס"מ המינימליים הנדרשים.

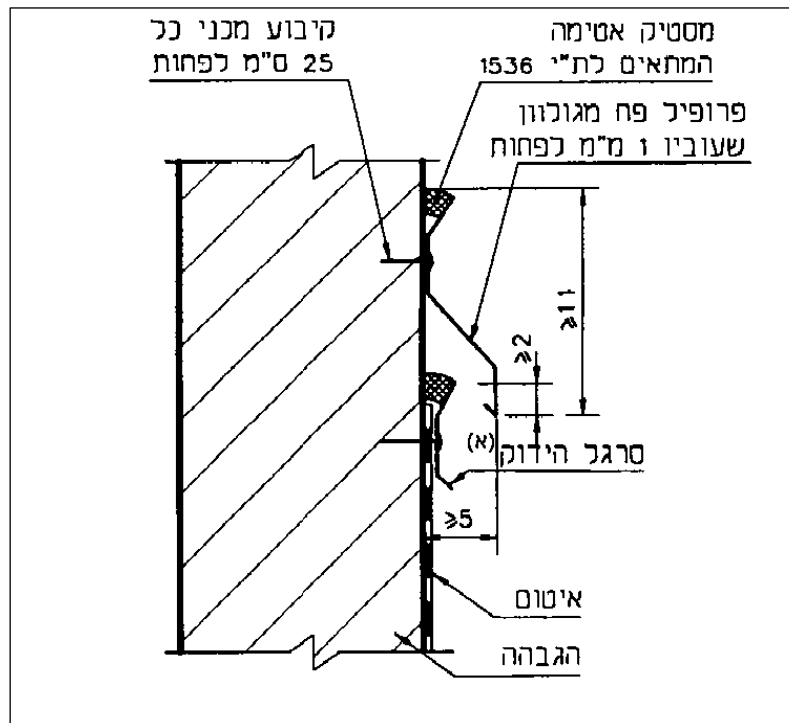
כמו כן קצה היריעות ביטומניות נמצאת במרחק של כ-90 ס"מ מתחת למפלס תחתית אבן הקופינג ולא בסמוך אליו. יש לבצע פרט ביצוע אף מים מפרופיל פח מגולוון וקיבוע מכני של קצה העליון היריעות ביטומניות בסרגלי חיזוק בהתאם למפורט בציור מס' 7 שבתקן:

(. מ"א * ש"ח/מ"א = ש"ח)

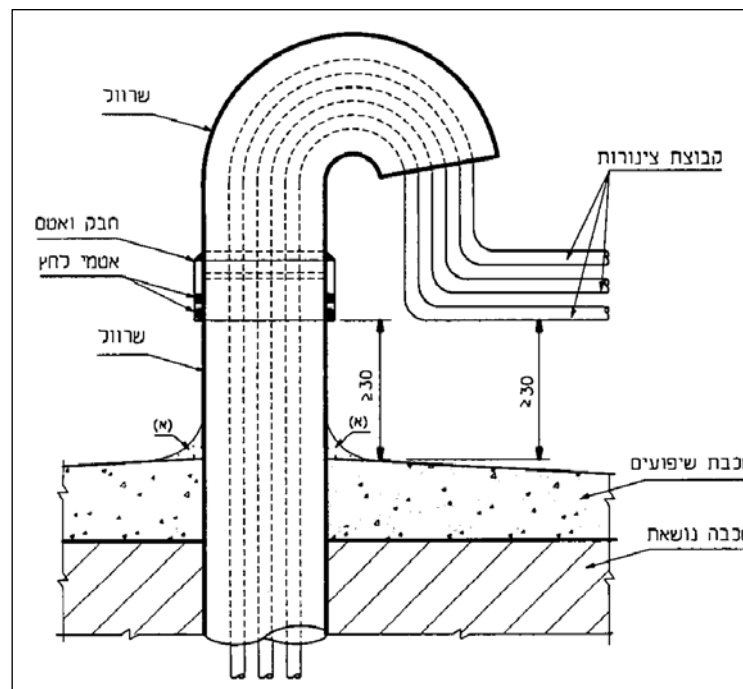
4. מעבר צנרת שקוטרם פחות מ-2" (צנרת מערכת מזגנים) דרך הגג בוצעו שלא בהתאם לנדרש בת"י 1752 חלק 1 (1998) סעיף 3.2.5.2 (פרט מעבר בוצע ללא שרוולים), ציטוט:

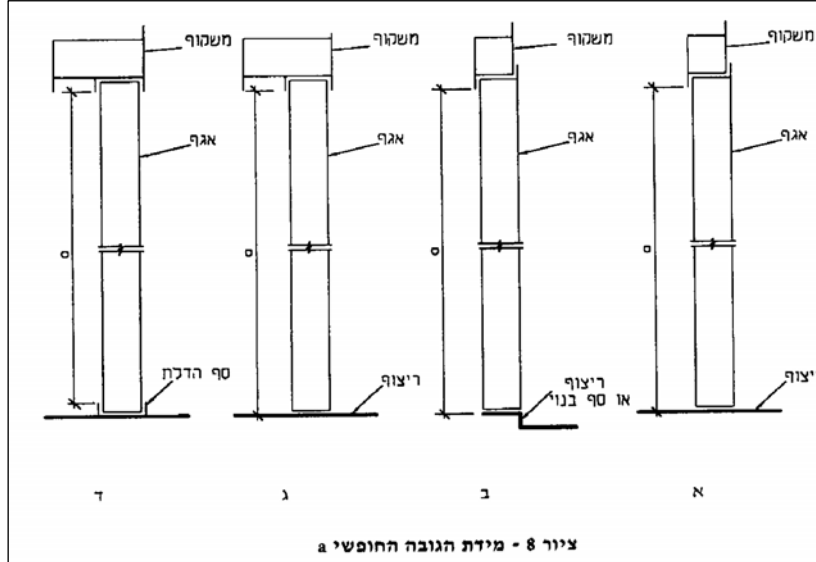
7. גובה החופשי בוויטרינה חדר שינה בקומה תחתונה הינו 195 ס"מ לעומת גובה מינימלי של 198.6 ס"מ הנדרשים בת"י 4001 חלק 1 (1999) סעיף 3.3, ציטוט:

לתיקון יש לכוון תריסי גלילה חשמלי בוויטרנה כך שתיפתח גבוהה יותר. (עלות פורטה בסעיף קודם).

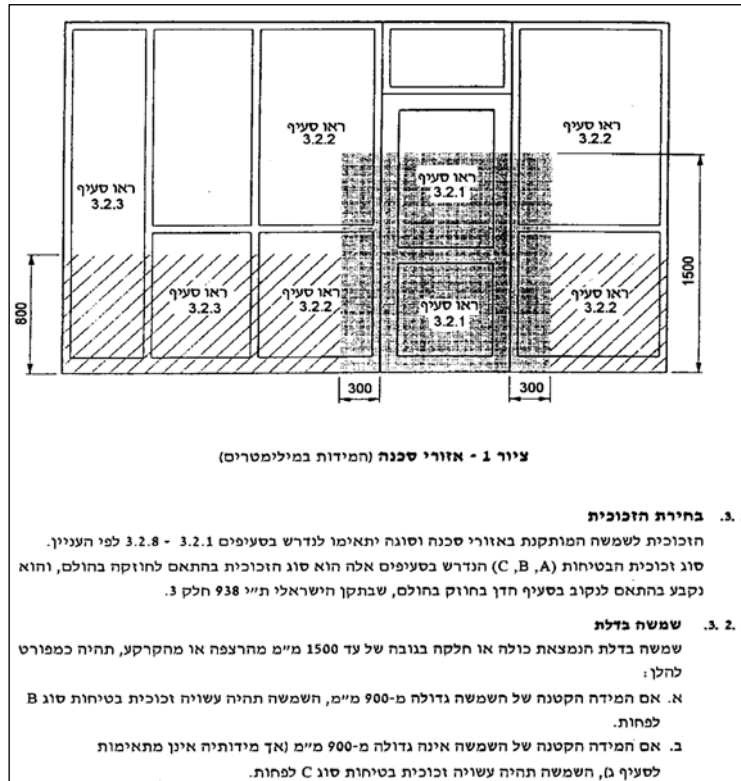
8. שמשות בדלתות אלומיניום של יציאות למרפסת סלון ולגג מרוצף אינה מסומנת בסימון בר קיימא המעיד על כך שזכוכית הינה זכוכית בטיחותית כנדרש בתקן ישראלי ת"י 1099 חלק 1 (2000) סעיף 3.2, ציטוט:

על הקבלן להציג אישור שזכוכית הינה זכוכית בטיחותית. במידה ולא יהיה צורך בהחלפתה.

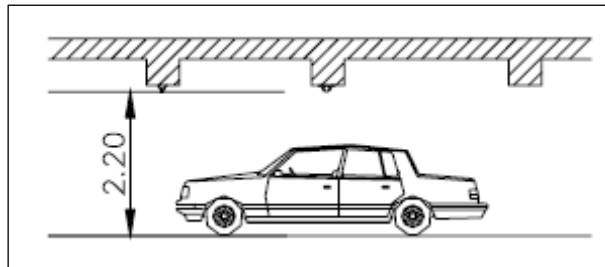
לדירה 2 חניות צמודות מקורות בקומה מפולשת של הבניין.
 2. גובה חניה מס' 75 באזור העברת צנרת מעל הגבהה ברצפת חניה הינו 205 ס"מ במקום 220 ס"מ המינימליים הנדרשים ע"פ הנחיות לתכנון חניה של משרד התחבורה (פרק 'ד' חניונים) סעיף 7, ציטוט:

לא מומלץ לתיקון.
 2. רוחב חניות הנמצאות בין 2 קירות הינו 279-283 ס"מ במקום 300 ס"מ המינימליים הנדרשים. הדרישות לרוחב מזערי של חניות מפורטות בהנחיות לתכנון חניה של משרד התחבורה (פרק 'ד' תכנון חניונים) סעיף 9.4 וטבלה 9, ציטוט:
 9.4 מידות משטחי חניה ניצבת בין עמודים וקירות.
 12 מתאר את המידות המושפעות מקיומם של עמודים וקירות בסמוך לתאי החניה הניצבת.
