### חוות דעת מומחה

הנדון: רכוש משותף בבניין, רחוב רב [REDACTED]

מקום עבודה: אלגן הנדסה

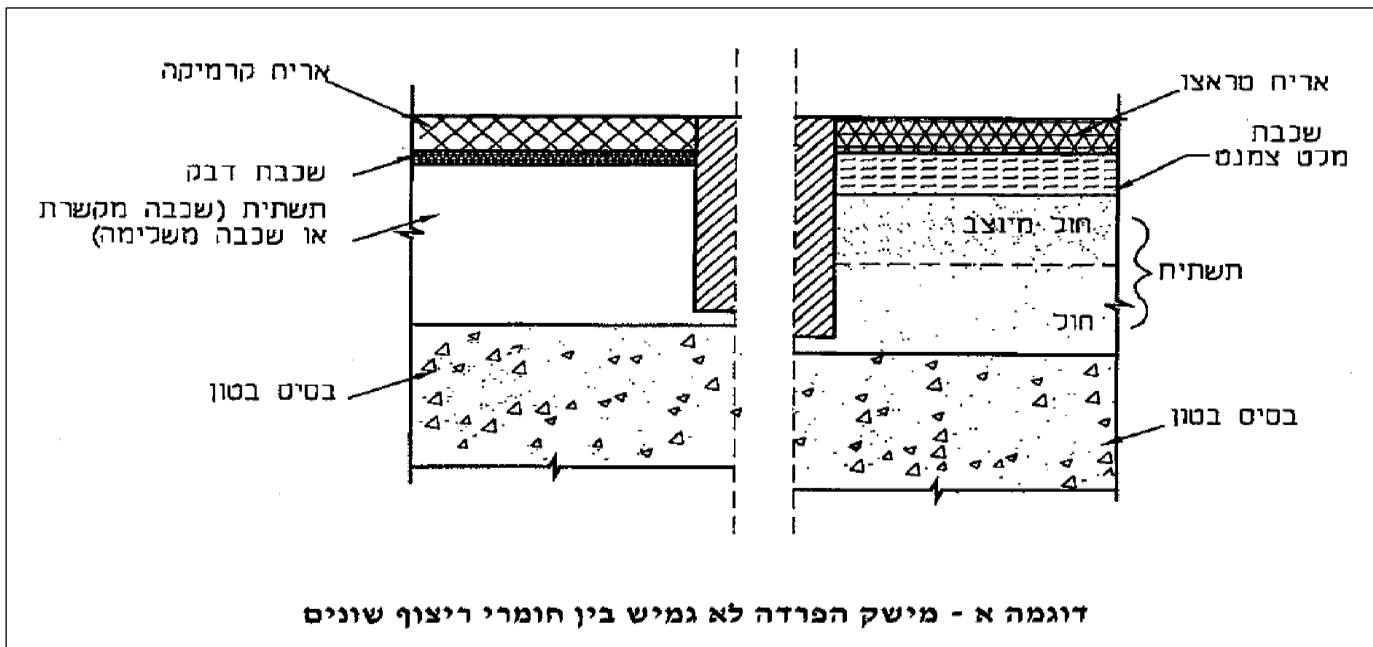
יש לתכנן מישקי הפרדה בין מערכת הרצפה לרכיבים מבניים אחרים, כגון: מישקים בין רצפה לעמודים ולקירות (מחופים באריחים או לא מחופים) בבנייני ציבור, בבנייני מסחר ובאזורים טובים בבנייני מגורים; או בין אריחי קרמיקה לחומרים אחרים המחפים את הרצפה. דוגמה לרכיבים של מישקי הפרדה מתוארת בציור 4.

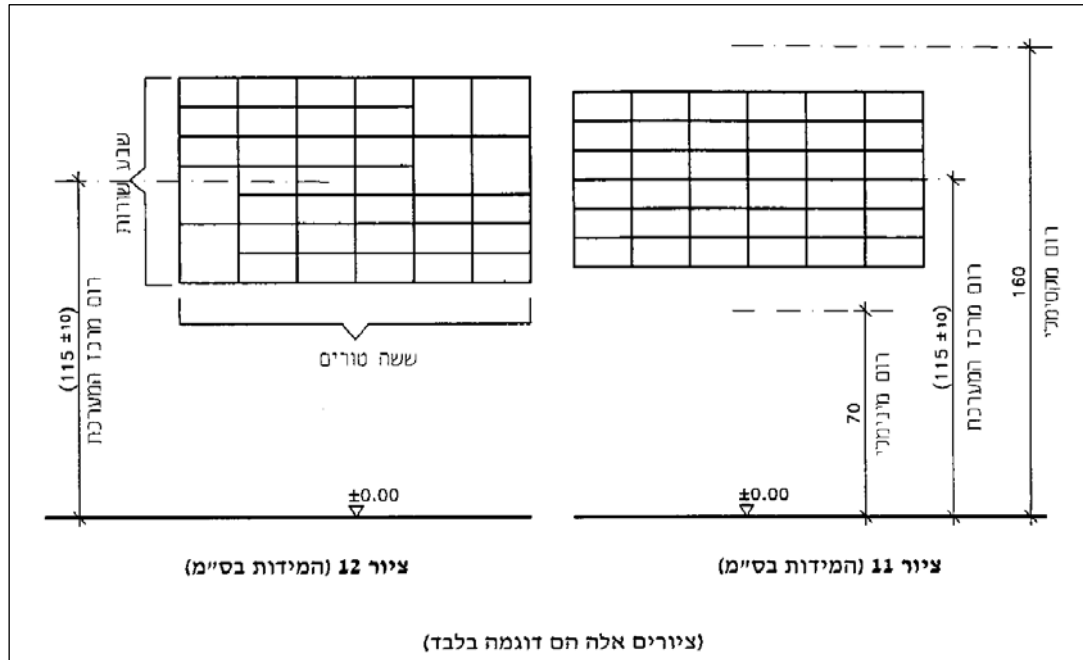
רום הדופן העליונה של שורת התיבות הגבוהה ביותר מפני הרצפה לא יהיה גדול מ-160 ס"מ.

מפלס הרצפה יהיה זהה בשני עבריה של מערכת תיבות דו-צדדית (ציורים 9, 10).

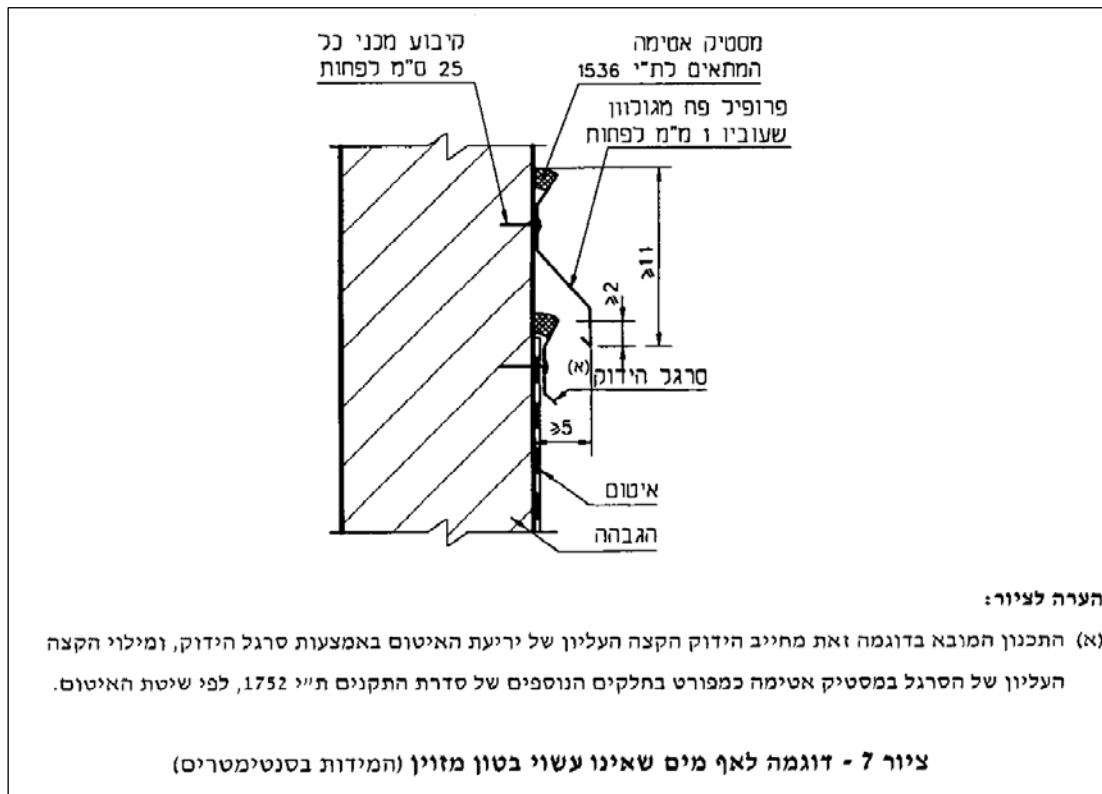
מומלץ לבצע פרט קיבוע ואף מים ע"פ צוין בציור 7 שבתקן:

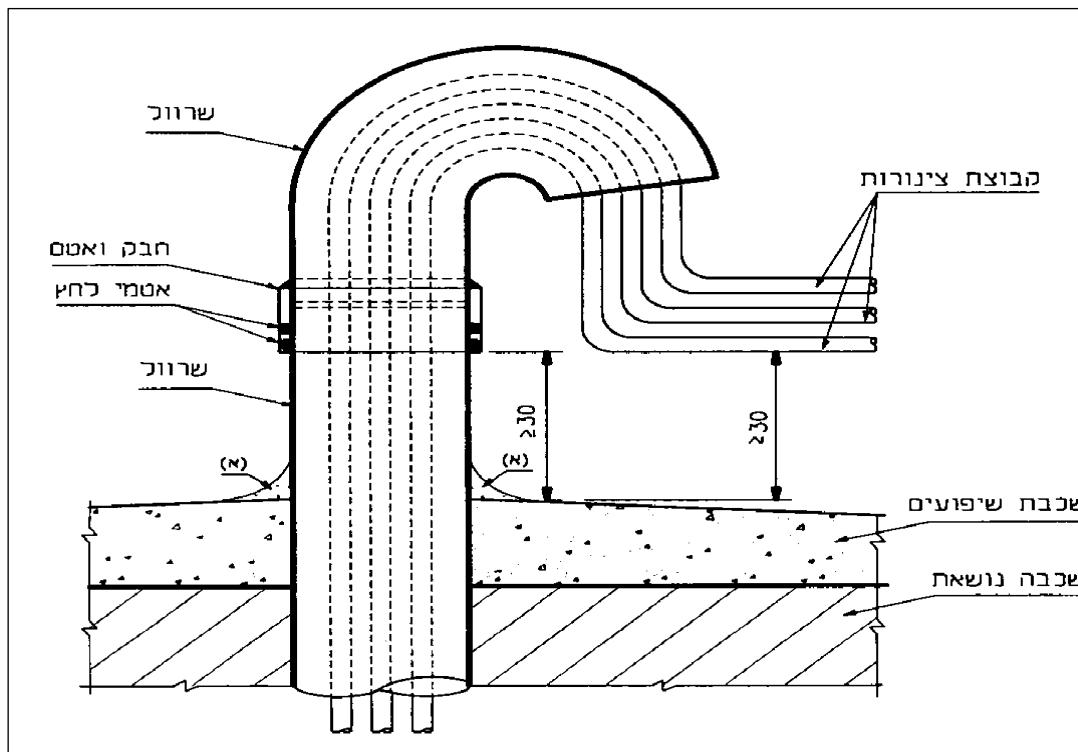
### 3. 2. 5. 2 שרוולים (ראו ציור 15)

צינורות חודרים שקוטרם קטן מ-2" יועברו דרך שכבות הגג בתוך צינור שקוטרו 2" לפחות (להלן "שרוול") (10).

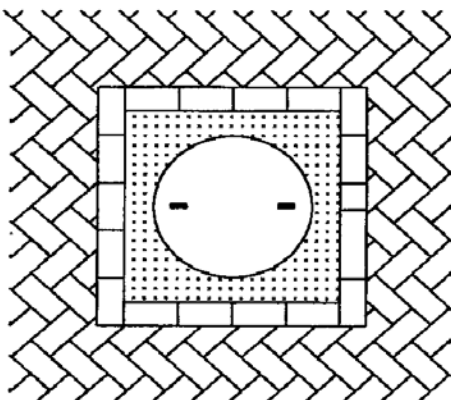
ציור 4 - הנחה סביב מתקן בעל מכסה עגול (דוגמה)

כשהמכסה מלבני משיקים את אבני הריצוף למקצועות המכסה. תוחמים מכסה עגול בצורה מלבנית ואת המרווח הנוצר משלימים בבטון שמתכונתו (בנפח): חלק 1 צמנט ל-1.5 חלקים חול ל-2 חלקים אגרגאט שגודלן המקסימלי 9.5 מ"מ

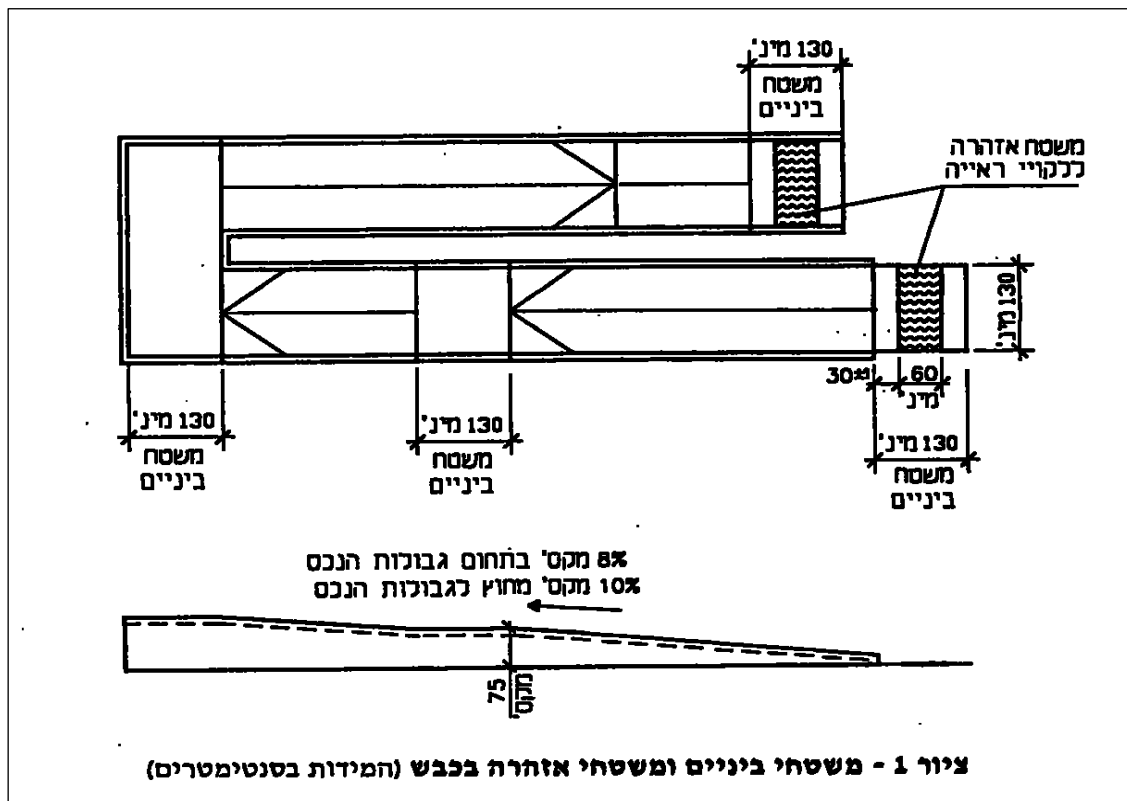
בראש הכבש ובתחתיתו, במרחק  $(30 \pm 1)$  ס"מ מקצה הכבש, יהיו משטחי אזהרה שרוחבם כרוחב הכבש ועומקם 60 ס"מ לפחות (ראו ציורים 1 ו-3). משטחי האזהרה יהיו עשויים מחומר המנוגד בגוון ובמרקם לחומר המדרך חסובב.

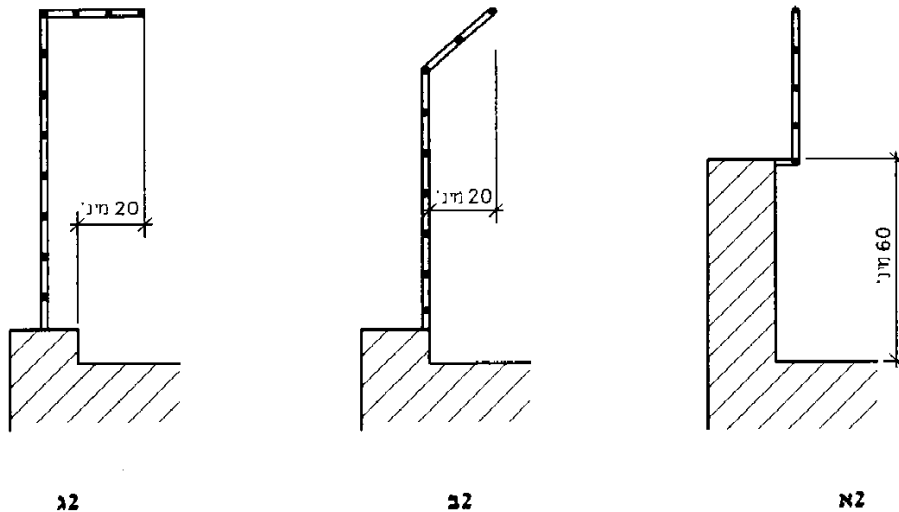
ציור 2 (סכמתי בלבד) (המידות בסנטימטרים)

6.1.2. מבנה המעקה בבנייני מגורים, בבתי מלון, בקניונים ובבניינים המיועדים לשימוש ילדים בבנייני מגורים, בבתי מלון, בקניונים ובבניינים המיועדים לשימוש ילדים, כגון בתי ספר יסודיים וגני ילדים, יבנה המעקה כך שלא יהיו רכיבים, בליטות או חללים המאפשרים טיפוס בחלק המעקה הנמצא בתחום שבין 10 ס"מ עד 90 ס"מ מפני המפלס שממנו נמדד גובה המעקה (סעיף 7.1); בליטות או חללים שמידתם האופקית גדולה מ-4.5 ס"מ נתשבים מאפשרים טיפוס. למרות האמור לעיל, אין לחייב דרישה זאת אם המעקה מותקן כמתואר בציור 2.

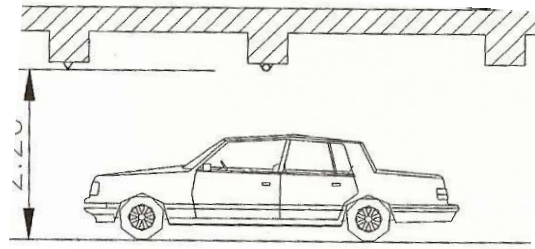
4. גובה חניה באזור כניסה צפונית לחניון, באזור חניה מס' 3 וחניה מס' 4 הינו 215-190 ס"מ במקום 220 ס"מ המינימליים הנדרשים ע"פ הנחיות לתכנון חניה של משרד התחבורה (פרק יד' חניונים) סעיף 7, ציטוט:

**גובה החניון לא יקטן מ-2.20 מ' בכל השטחים בהם קיימת תנועת מכוניות כולל המעברים, תאי החניה והרמפות, ומידה זו נכונה לכל רמות השירות.**

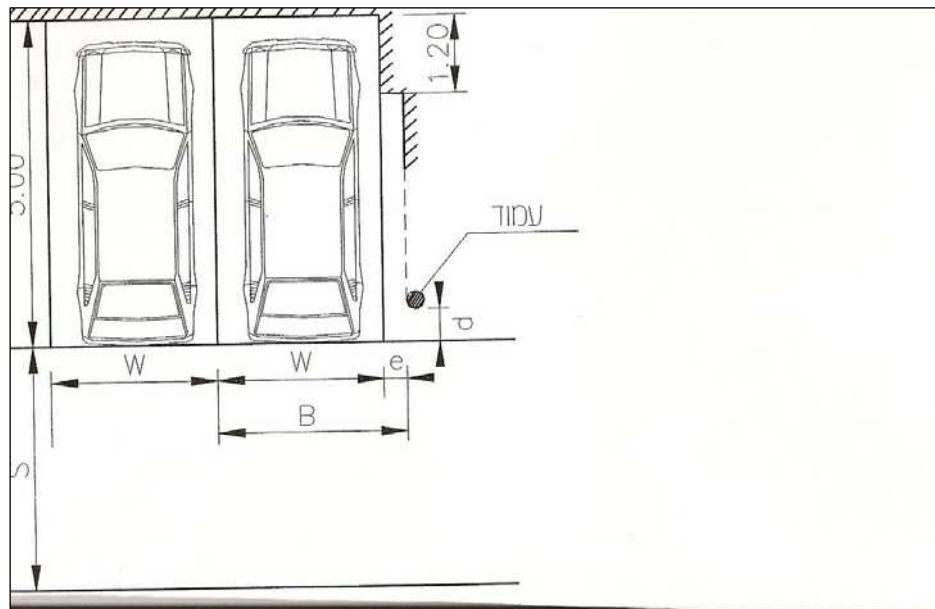
9.4 מידות משטחי חניה ניצבת בין עמודים וקירות.

תרשים 12 מתאר את המידות המושפעות מקיומם של עמודים וקירות בסמוך לתאי החניה הניצבת.
